Ford Fusion 2006 - El motor gira pero no arranca

Así le llevo este vehículo al taller luego de haber sido reparado en el frente por un choque.

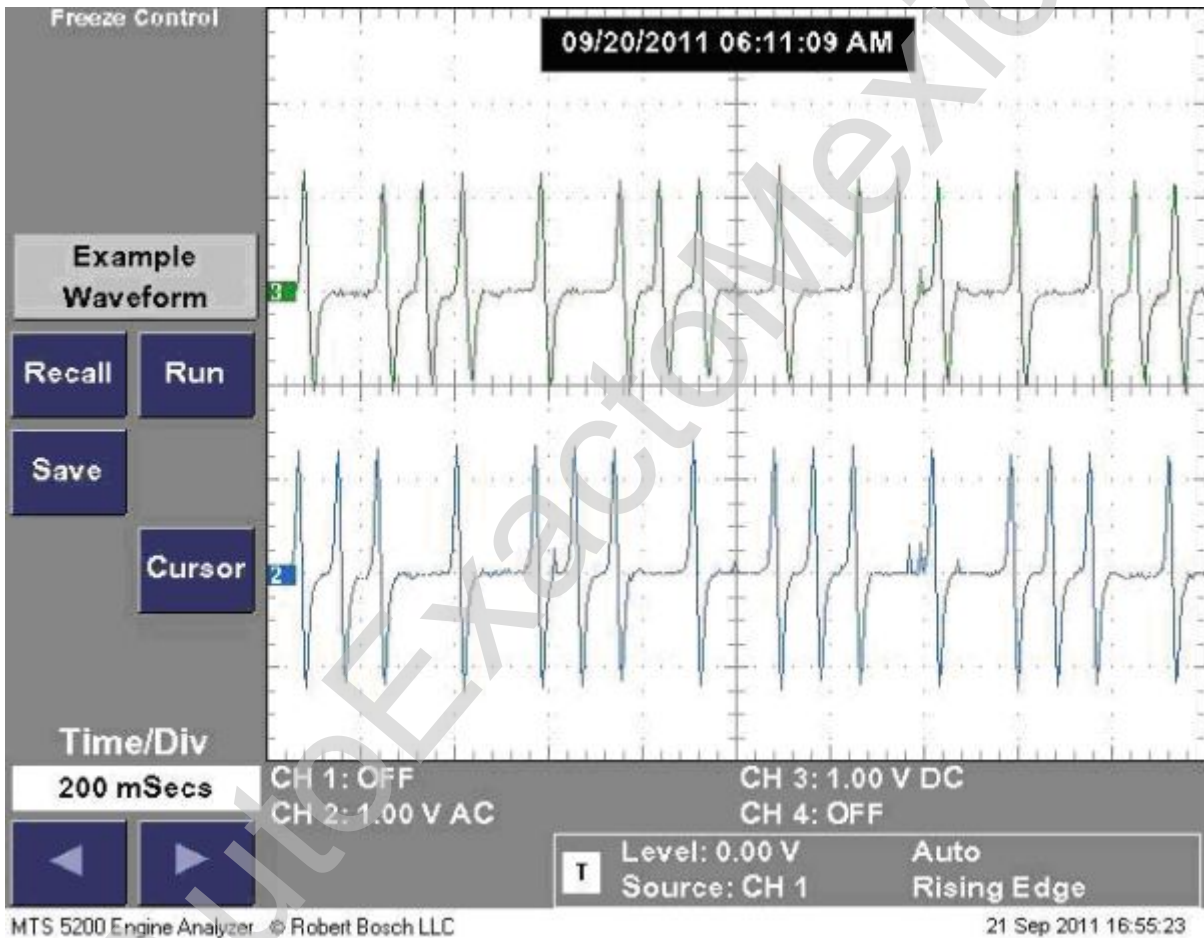
Me acerco hasta donde está el vehículo y con el osciloscopio veo lo que está en la siguiente pantalla, en el canal 2 (azul) tengo el eje de levas del banco 1 y en el canal 3 (verde) tengo el eje de levas del banco 2.

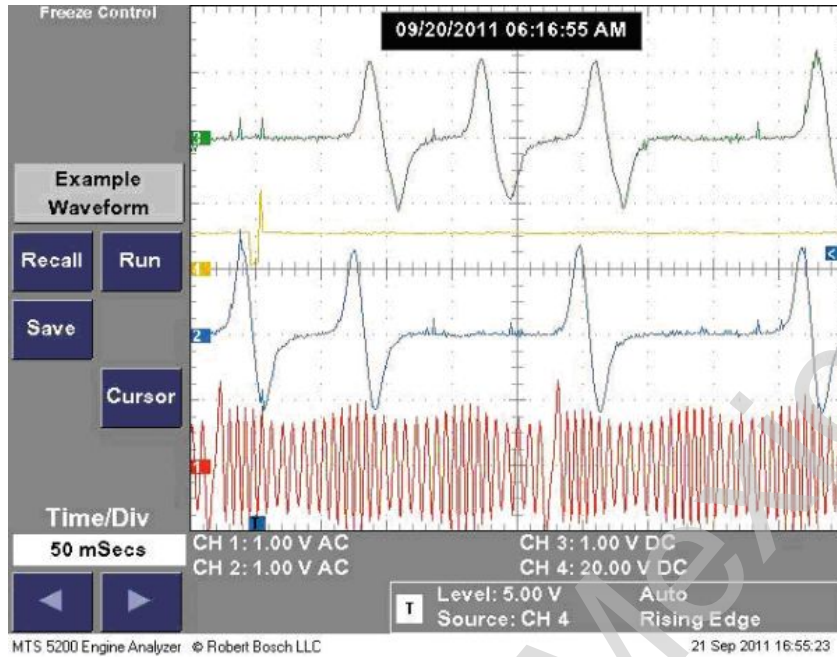
En la siguiente pantalla agrego el Cigüeñal en el canal 1 (rojo), y en el canal 4 (amarillo) tengo la bobina de ignición del cilindro 1.

Con esta pantalla sabemos dónde está el pistón 1 en punto muerto superior el cual es 5 grados después que vemos el pulso en el canal 4. Sabemos que la chispa en la bujía esta aproximadamente 7 dientes después del diente faltante en el sensor del Cigüeñal, lo cual es perfecto. Pero ahí comenzó mi duda de como estarán alineados los dos árboles de levas con el cigüeñal.

El motor sigue sin arrancar, esta pantalla fue tomada intentando arrancar el motor.

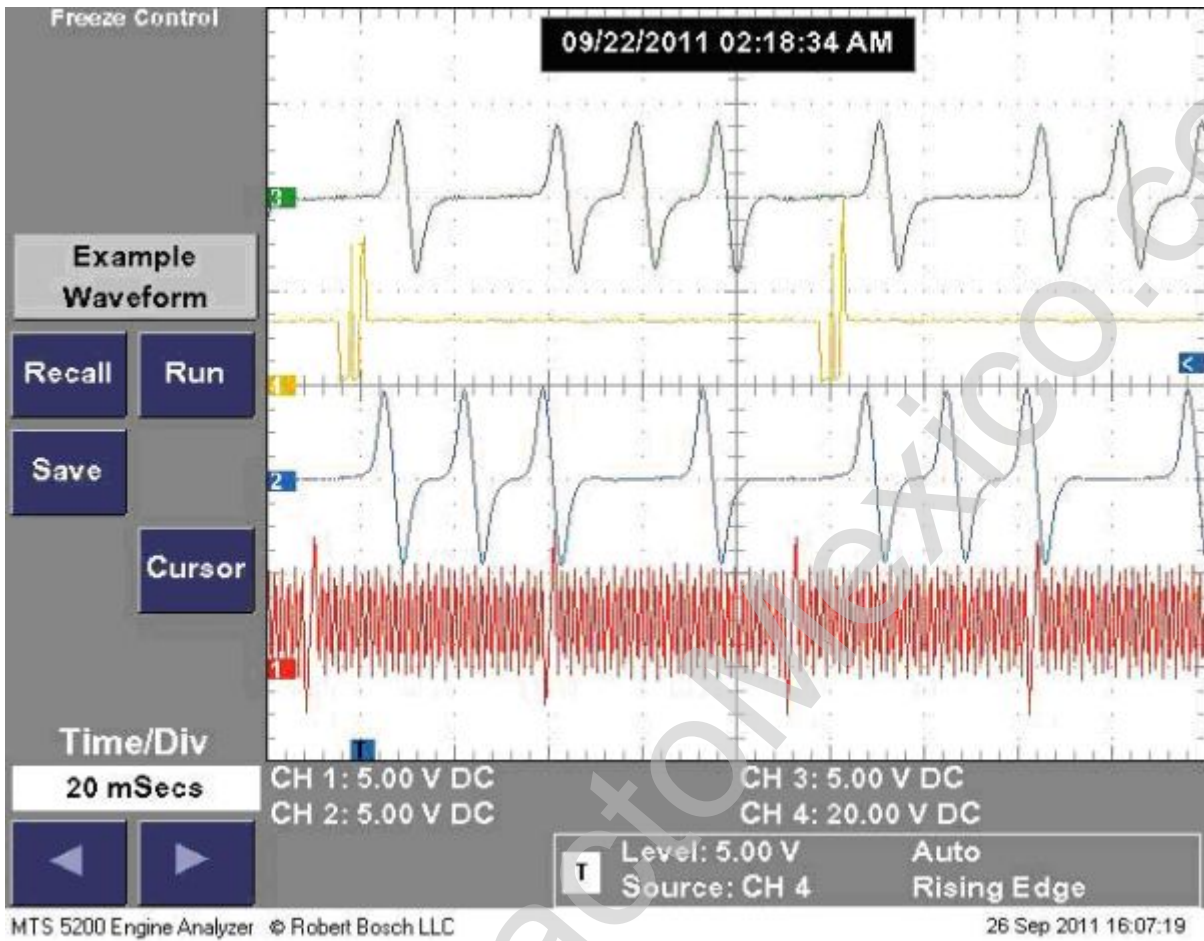
Salimos a la búsqueda de un vehículo que esté funcionando correctamente y le tomamos esta pantalla.

Si comparan las dos figuras que contienen el sensor de giro (canal rojo) y la señal primaria (canal amarillo) verán que hay una diferencia entre el sensor de giro y los dos árboles de levas.

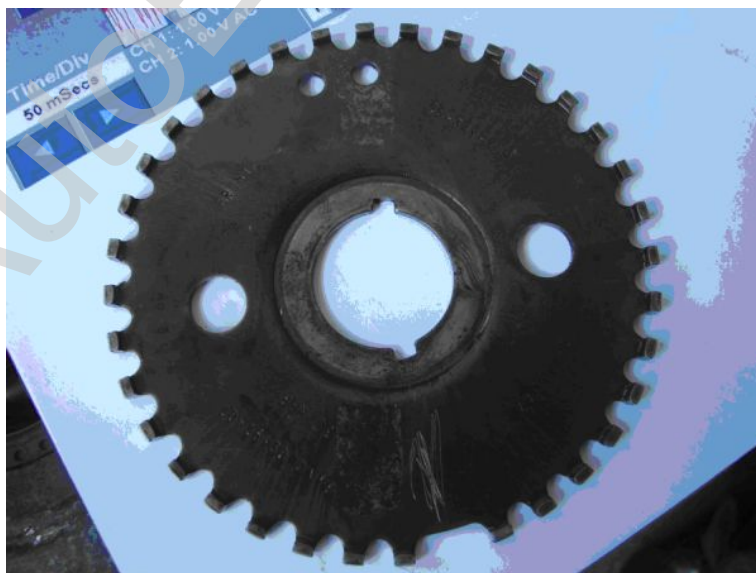
Luego de desarmar el frente del motor donde está la cadena de distribución encontramos que la rueda que dispara al sensor de giro tiene dos posiciones, puede entrar en el eje del motor de dos maneras distintas, como se ve en la figura siguiente.

Esta rueda estaba MAL colocada, alguien quitó el frente del motor para reparar el aluminio que había sido roto por el accidente. Colocando el cilindro uno en punto muerto superior deberíamos colocar la rueda en la siguiente posición, ver figura. Se observa el sensor en gris a la izquierda de la foto 7 dientes después del diente faltante.

¿Porque al intentar arrancar el motor teníamos algunas explosiones en la entrada del cuerpo de acelerador? Porque era la chispa la que estaba fuera de tiempo, el PCM leía los dientes de la rueda de la figura y consideraba que el punto muerto superior estaba 7 dientes después del diente faltante pero no era así.
