Ford Fusion 2006 - El motor gira pero no arranca

Así le llevo este vehículo al taller luego de haber sido reparado en el frente por un choque.

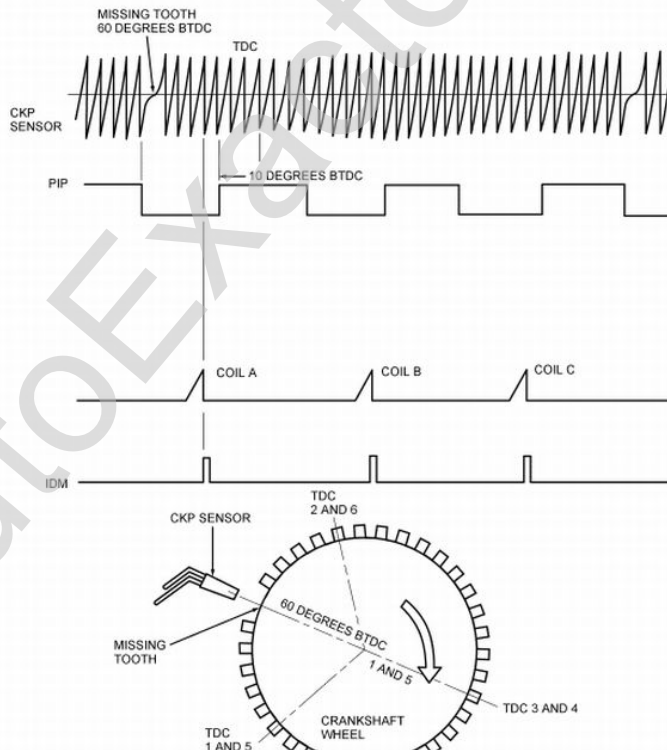
Buscando en los manuales de FORD (ver foto siguiente) no se ve correctamente para este vehículo como debería ser la forma de onda de los tres sensores, debería estar explicado en la sección de "Descripción de operación del sistema de ignición". Lamentablemente en el manual de FORD se ve únicamente una foto de un sistema de ignición de vehículos antiguos, como se puede observar se dibuja el PIP.

Six Cylinder Integrated Electronic Ignition Waveforms. 4, 8, and 10-Cylinder are Similar.
